Veeduría al proyecto del paseo
urbano carrera quince

Vicepresidencia de Gestión Cívica y Social.

CUARTO INFORME
Santafé de Bogotá, Junio de 1999

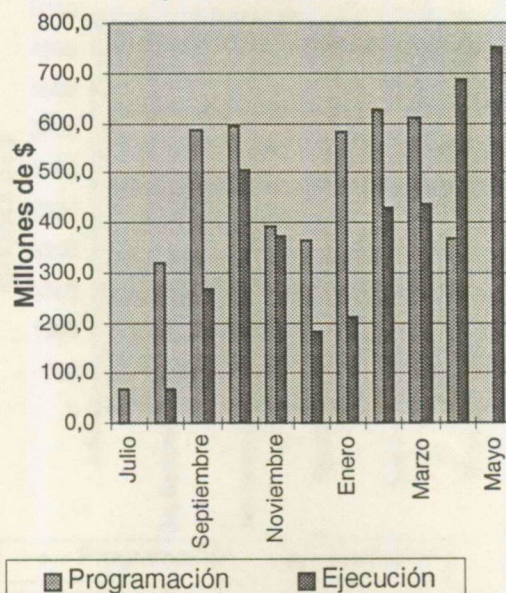
Figura 1 - Programación vs. Ejecución mensual

En el cuadro No. 1 se observa la inversión programada vs la inversión realizada por el Consorcio Nieto Fajardo durante los meses de Julio de 1998 a Mayo de 1999. En el mes de mayo se realizó la mayor inversión mensual hasta la fecha: \$ 750.6 millones. Se observa una recuperación importante en la inversión a partir del mes de febrero de 1999. Esta situación la observamos de manera gráfica en la Figura No.1.

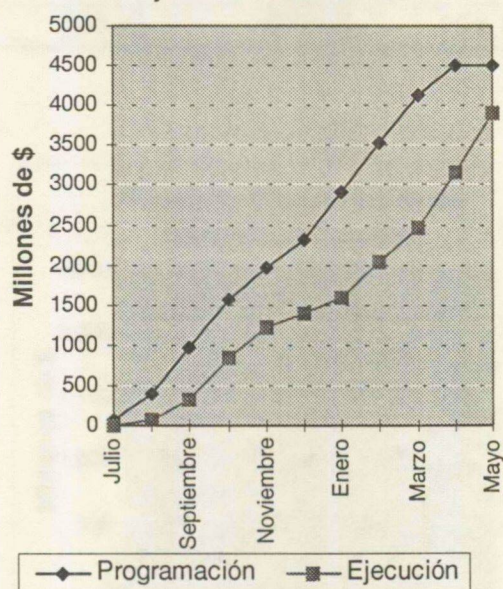
Figura 2 - Programación vs. Ejecución Acumulada

En el cuadro No. 2 y en la figura No. 2 se observa el comportamiento de la inversión del contrato de obra del Consorcio Nieto Fajardo de manera acumulado en los primeros once meses de ejecución. En Abril, mes de terminación original del contrato, se había ejecutado el 70.1% del valor original del mismo.

Se observa que el contratista aumento sus rendimientos en forma importante a partir del mes de febrero de 1999, manteniendo el ritmo hasta la fecha. Se observa un bache en la ejecución durante los meses de diciembre de 1998 y enero de 1999. Gracias al repunte de febrero, marzo y abril, el atraso que en enero era del 44.8% se redujo al 29.9% en el mes de abril. De mantenerse la tendencia observada, no debe haber inconveniente para que la inversión alcance el valor del contrato durante el mes de julio próximo.

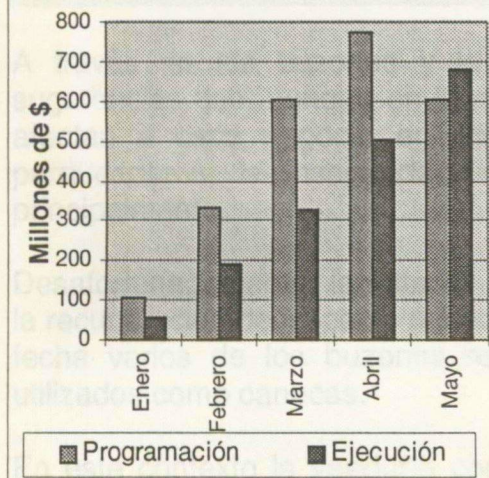
Figura 3 - Programación vs. Ejecución mensual

Al igual que en el caso del contrato anterior, los trabajos se han retrasado, aunque muchas de las determinaciones de obra de aquel contrato han servido para disminuir los imprevistos. En el cuadro No. 3 y en la Figura No. 3 se observa la ejecución del contrato durante los meses de enero a mayo de 1999.

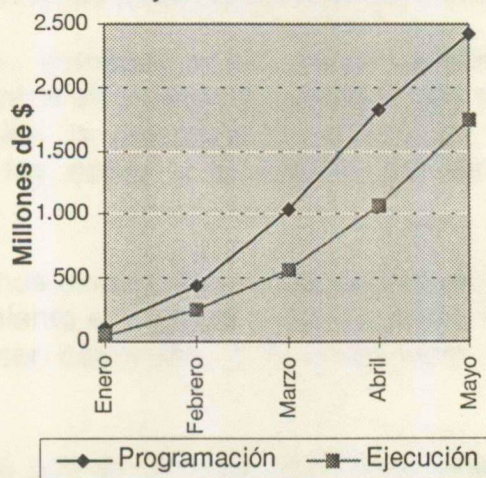
Figura 4 - Programación vs. Ejecución Acumulada

En el cuadro No. 4 y en la figura No. 4 se observa el comportamiento de la inversión del contrato de obra del Consorcio 90-100 de manera acumulado en los primeros cinco meses de ejecución. Durante los primeros cuatro meses la ejecución del contrato se había mantenido entre el 50 y el 60% de las metas acumuladas. Afortunadamente en el mes de mayo hubo un repunte importante en la ejecución alcanzándose el 72.4% de la meta acumulada para este mes.

En la figura 4 se observa el incremento en la ejecución durante los dos últimos meses observados, sin embargo el contratista deberá realizar un esfuerzo adicional para alcanzar el 100% en la fecha prorrogada: julio 31 de 1999 que parece estar muy justa considerando los problemas que aún persisten.
